**FEDERACION RIOJANA DE FUTBOL  
COMISIÓN DE INSTALACIONES DEPORTIVAS.**

**INFORME, emitido con motivo de la inspección realizada en el Polideportivo Municipal "EUROPA" de la localidad de Calahorra.**

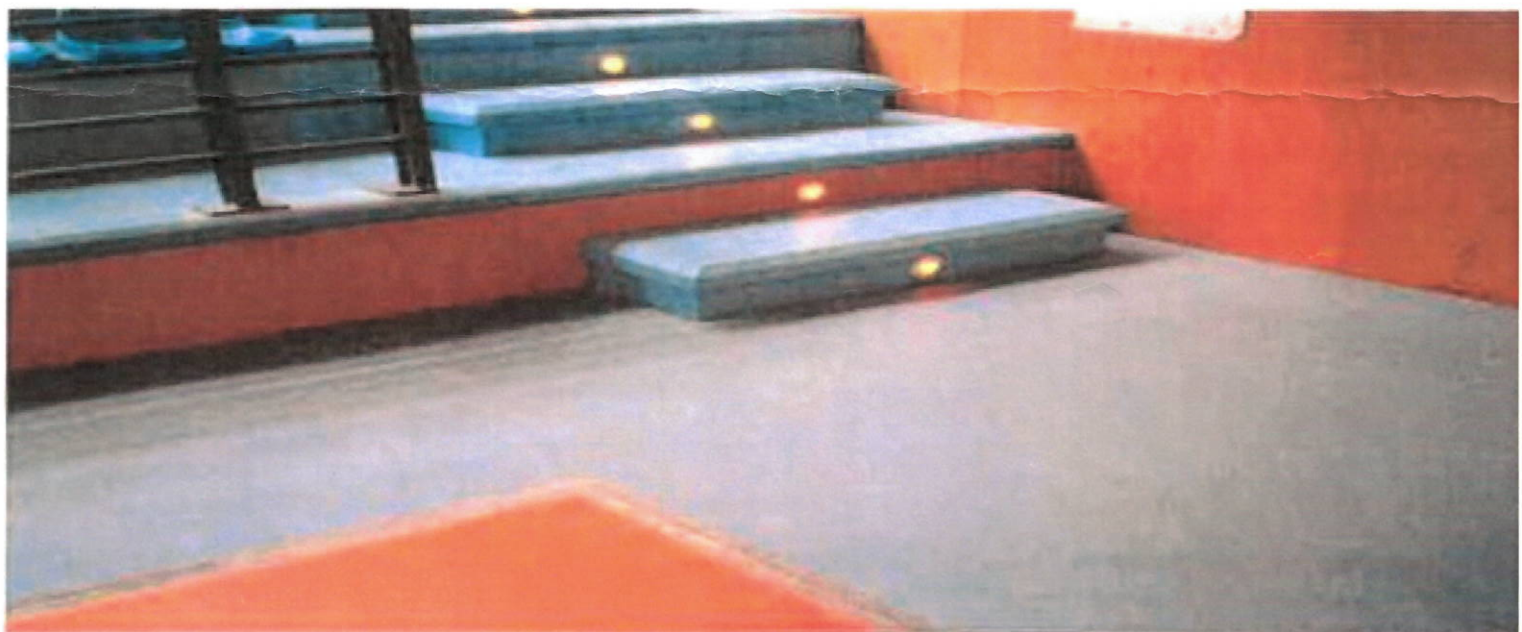
### Informe fotográfico

**Han colocado un escalón a cada lado de la grada para salvar la altura que existía anteriormente, el mismo es de cemento hueco y se encuentra a unos 80 centímetros de las líneas de limitación del campo**

**Igualmente en la otra banda en los dos extremos han instalado bocas de incendios a poca distancia (1 metro) de las líneas de limitación del campo.**

**Los referidos escalones se encuentran muy cerca de las líneas que limitan el campo, con el consiguiente peligro para la integridad física de los jugadores, teniendo en cuenta que los mismos son de cemento.**

**Una de cajas de bocas de incendios está a poca distancia del mismo, con el consiguiente peligro de golpe de la cabeza, en desplazamiento o choque entre jugadores. La otra al encontrarse se frente a la pista y a más distancia el peligro es menor.**

Por lo tanto a criterios de la comisión informante, y mientras no subsanen las incidencias expuestas, **NO SE DEBERIAN** nombrar partidos de Futbol Sala en dicha instalación.
